Quellwasser, aber selbstverständlich

Wie auf der Alp Lasa Quellen saniert wurden

Quellsanierung • OG Valens-Vasön

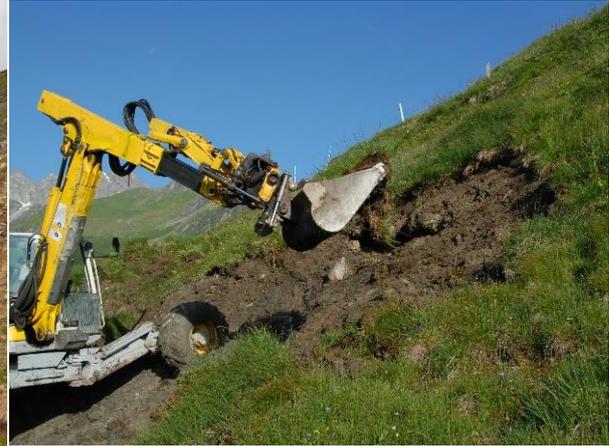
Abbildung 2: Vorbereitungsarbeiten, separate Deponie der Rasenziegel

Auf der Alp Lasa wurde speziell darauf geachtet, dass die Umweltbeeinträchtigungen auf ein Minimum begrenzt bleiben. Wichtigste Massnahme für den Bodenschutz ist der Einsatz eines sich schonend bewegenden Schreitbaggers für die Grabarbeiten. Ausgehobenes Erdmaterial und Baumaterial wurde wo möglich auf unempfindlichen Flächen der Alpweide oder auf der Zufahrtsstrasse zwischengelagert. Der Umwelt zuliebe wurden die Materialtransporte zwischen dem örtlichen Lagerplatz und der wenig weit entfernten Fassungen mittels Helikopter durchgeführt. Der Heli kam so zum Beispiel auch beim Betonieren zum Einsatz. Dies ersparte den Bau einer Transportpiste im Steilhang. Auch wenn im vorliegenden Fall keine inventarisierten Lebensräume zu berücksichtigen waren, galt es dennoch, die Eingriffe in die Pflanzenwelt und die Landschaft so gering wie möglich zu halten.

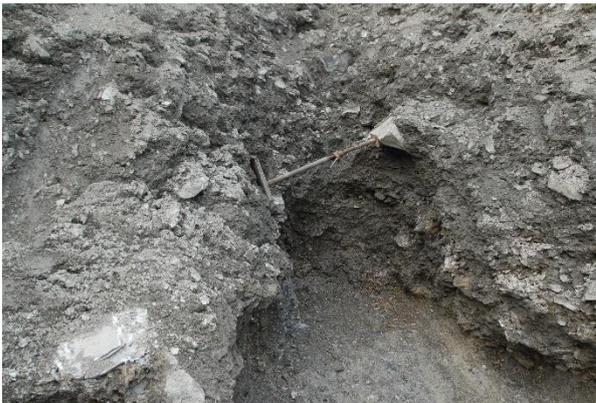
Abbildung 3: Quellfassung mit Qullaustritt

Die Sanierung einer Quelle kann nicht im Detail auf dem Papier geplant werden, sondern muss sich vor Ort entwickeln. Sie beginnt mit Grabarbeiten zur Erkundung der vorhandenen Wasseraustritte und Wasseraufstösse. Dabei werden bestehende Fassungseinrichtungen vollständig rückgebaut. In dieser Phase des sogenannten Schürfens wird vom Baggerfahrer und von der Bauleitung viel abverlangt. Es geht letztlich darum, am richtigen Ort zu graben und bis zum Quellhorizont zu schürfen. Um das Wasser zu sammeln, wird anschliessend eine neue Fassung in Form eines doppelten Betonriegels mit Auslaufrohr errichtet. Was sich im Prinzip einfach anhört, kann in schwierigem Gelände schnell anspruchsvoll werden. Kommt hinzu, dass jede Art von Schmutzeintrag - z.B. Laub, Öltropfen, Reste von Zigaretten oder Tierexkrementen an Schuhen - absolut vermieden werden muss. Aus dem gleichen Grund wird das eingebrachte Geröll vor und nach dem Einbau gründlich gewaschen. Schliesslich geht es hier um die "Herstellung des Lebensmittels Trinkwasser". Eine solche Arbeitsweise ist im Bau sonst nicht üblich. Schürfarbeiten und Quellsanierungen setzen so ein Knowhow voraus, welches heute nicht mehr landläufig verfügbar ist.
